# Incidencia de la actividad humana y desarrollo de actuaciones de restauración sobre el complejo lagunar de Lastras de Cuéllar y Hontalbilla (Segovia). Plan PIMA Adapta

Línea temática A | Dinámica fluvial, de embalses, estuarios y humedales

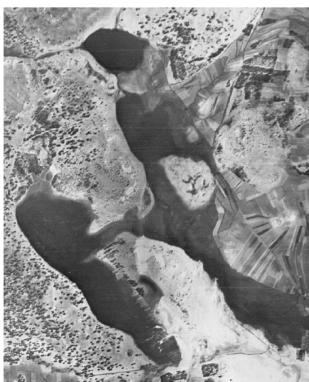
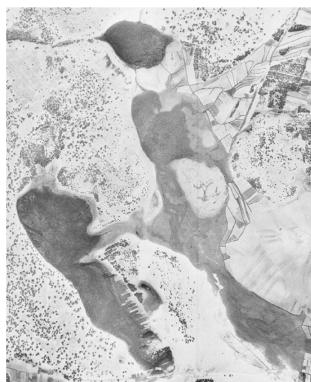
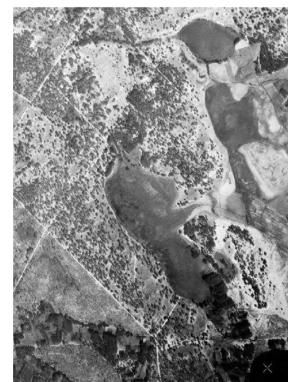
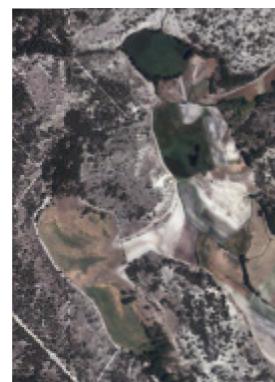
Tras conocer la geología que propicia la existencia del complejo lagunar de Lastras de Cuéllar y Hontalbilla, se llevó a cabo una revisión de la cartografía y fotografía aérea disponibles obteniendo como resultado las imágenes que se muestran a continuación:

**Imagen 1** | Vuelo AMS-1946/47.

**Imagen 2** | Vuelo AMS-1956.

**Imagen 3** | Vuelo 1979.

**Imagen 4** | Ortofoto PNOA  
2013.

Hay que señalar que el complejo lagunar objeto de estudio ha sufrido una reducción notable de su extensión durante los últimos 70 años, ya que las fotografías aéreas analizadas prueban que a mediados del siglo pasado las lagunas Tenca, Carrizal y Lucia disponían de láminas de agua extensas y conectadas entre sí. A medida que avanza la segunda mitad del siglo XX, se evidencia una cada vez menor disponibilidad de agua en los vasos, que llega a ocasionar la desconexión del flujo entre las lagunas Tenca y Carrizal.

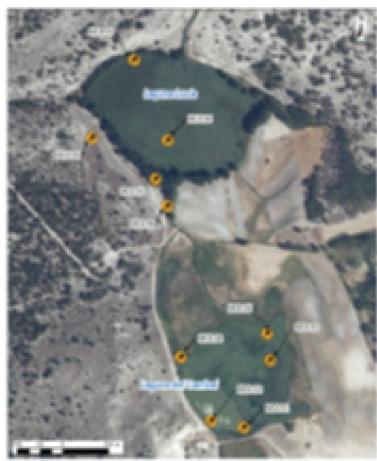
El trabajo de campo se organizó a partir de ubicar una serie de estaciones de muestreo repartidas por los diferentes hábitats que previamente se habían establecido, tal como muestra la imagen 5.

Imagen 5| Estaciones de muestreo

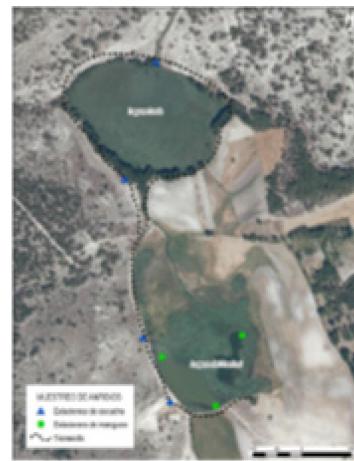
Imagen 6| Itinerarios

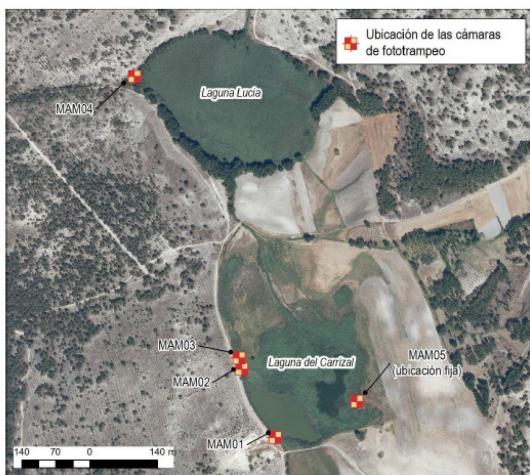
La ubicación de las cámaras de fototrampeo se definió a partir de las primeras visitas al complejo lagunar, donde existían evidencias de paso frecuente o abundancia de presas potenciales. Tras ubicar las cámaras en el terreno, se decidió mantener una cámara fija en una de las ubicaciones. En cuanto a las cámaras empleadas eran de la marca Moultrie (modelos M-1100i y A-7i).

Imagen 7| Ubicación cámaras de fototrampeo

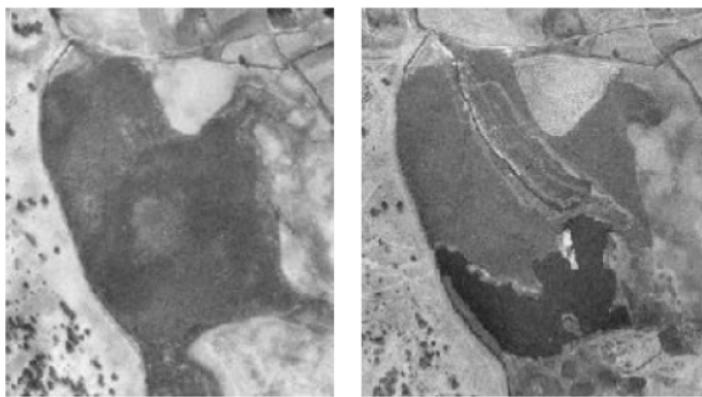
Por otra parte, se evidencia que la laguna del Carrizal fue objeto de un importante aprovechamiento de turba entre los años 1979 y 1984, que supuso una modificación de su morfología que a día de hoy se ha constatado mediante el desarrollo de la batimetría. Concretamente se han medido calados de hasta 2,30 m en la lámina oeste de la laguna del Carrizal y de 1 m en la lámina este.

Imágenes 8 y 9| Imágenes aéreas correspondientes a los años 1979 (izquierda) y 1984 (derecha).

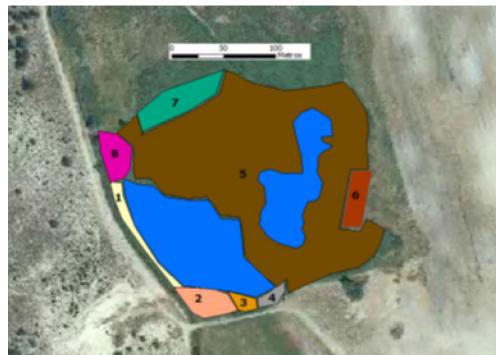
A partir de los transectos realizados y muestras tomadas se constató la inexistencia de hidrófitos (plantas sumergidas) en ambas láminas de agua. Por otra parte, en cuanto a las comunidades de helófitos se elaboró cartografía específica en función de la distribución por especies en la laguna del Carrizal:

1. 80% *Scirpus lacustris* – 20% *Typha latiphobia*
2. *Phragmites australis*
3. 50% *Typha latiphobia* – 50% *Phragmites australis*
4. 50% *Scirpus lacustris* – 50% *Typha latiphobia*
5. *Phragmites australis*
6. *Scirpus lacustris*
7. *Typha latiphobia*
8. *Scirpus lacustris*

Figura 2 | Cartografía macrófitos en la laguna del Carrizal.

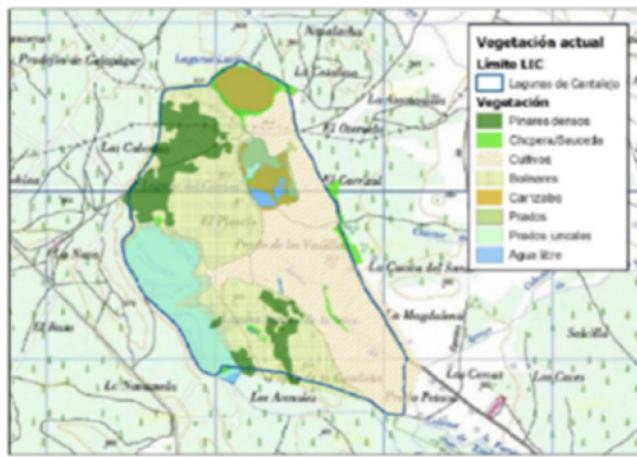
Respecto a la vegetación existente que se ha reconocido durante los transectos en campo se ha plasmado en el mapa que se incluye a continuación:

**Figura 3 |** Mapa de vegetación existente en el complejo lagunar.
