# INCISIÓN, EROSIÓN TRANSITORIA Y FORMAS DE FONDO EN LOS TRAMOS MEDIO Y BAJO DEL RÍO TORDERA

## Resumen:

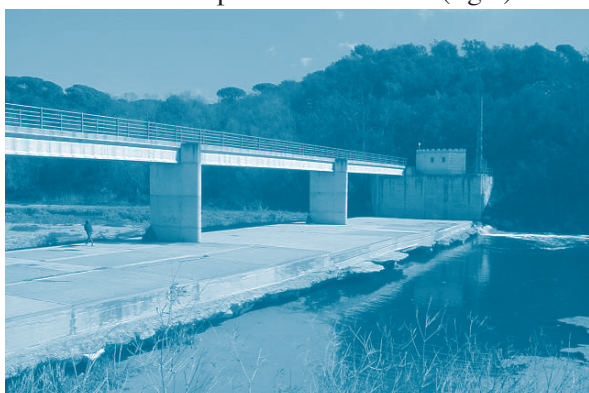
Figura 5. Foto de la estación de aforos de Can Simó el año 2002. Obsérvese la gran erosión local debida al salto de agua, inducido por la erosión general

a) La estación de aforos de Can Simó, construida a principios de los años 90, se encuentra hoy elevada 1,60 m sobre el cauce de aguas abajo, debido a la erosión general. Esta erosión general aguas abajo ha aumentado la altura del salto de agua en la estación, lo que ha contribuido a aumentar la erosión local al pie de la estructura (fig.5).

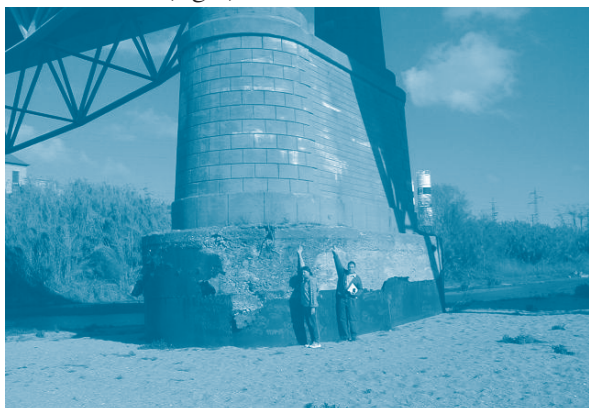
Figura 6. Erosión general del cauce aluvial en una de las pilas del puente de la carretera N-II entre los núcleos de Malgrat de Mar y de Blanes (2002).

c) El puente de la carretera N-II (construido no más tarde de 1934) ofrece la evidencia más clara de la incisión del río porque la distancia desde la pila del puente propiamente dicha (distinta de su cimentación) hasta el cauce aluvial es de unos 2,5m (fig.6).
